# COMUNE DI MONTECORICE

LAVORI DI MESSA IN SICUREZZA MEDIANTE RECUPERO E  
RIFIORITURA DELLE SCOGLIERE DI PROTEZIONE  
DELL'ABITATO DI AGNONE DANNEGGIATE A SEGUITO  
DELLE MAREGGIATE DI GENNAIO 2018

## PROGETTO ESECUTIVO

RELAZIONE TECNICA

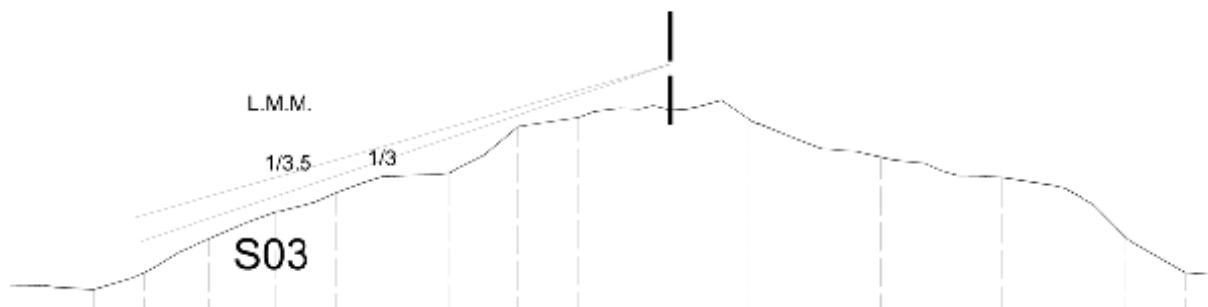
E' evidente, comunque, che il susseguirsi delle mareggiate occorse dal 2016, anno in cui furono completate le scogliere, ed Aprile 2023 data del rilievo di questo progetto, le opere a gettata hanno continuato a deteriorarsi. Infatti, in molte sezioni lungo le quali si è sviluppato il profilo di rilievo, si vede che oramai la berma superiore un tempo emersa non esiste più, risultando per la quasi totalità delle strutture un livello superiore, più o meno orizzontale, posto a quota del livello medio mare.

I massi costituenti le strutture, quindi, risultano oggi dispersi sia davanti che dietro a ciascuna delle scogliere di protezione dell'abitato. Nelle successive figure, a partire dalla scogliera 1 – lato porto – si riportano i profili rilevati nelle mezzerie delle singole scogliere.

*Scogliera 1 – pendenza media 1/3*

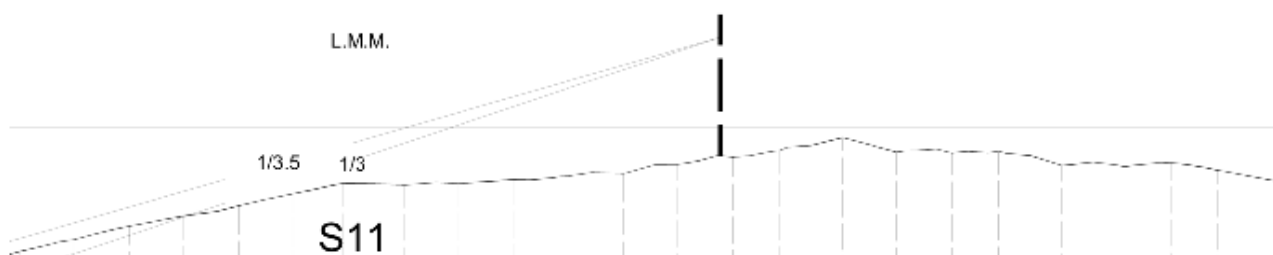
*Scogliera 2 – pendenza media 1/4*

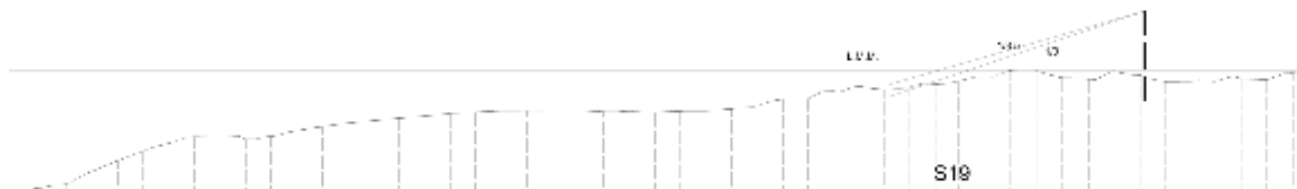
*Scogliera 3 – pendenza media 1/3 nel tratto più esterno*

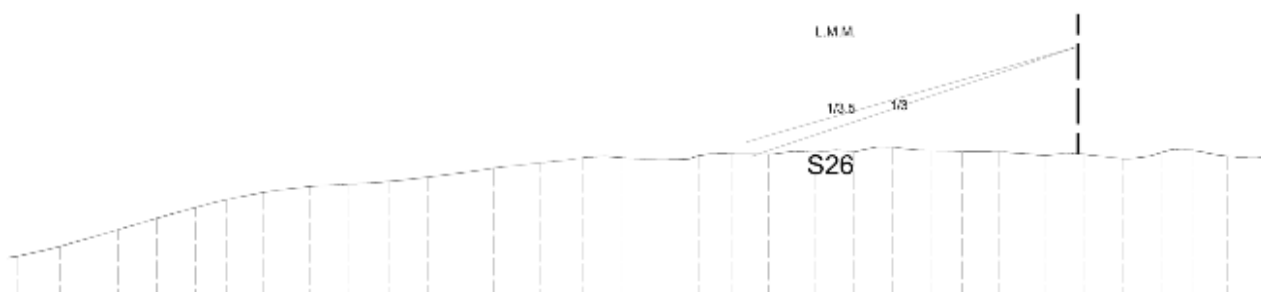
*Scogliera 4 – pendenza media 1/3 nel tratto più esterno*
